平成30年7月豪雨非常災害報告

岡山県における河川堤防, ため池堤体, 斜面の被害状況報告

岡山大学災害調査団

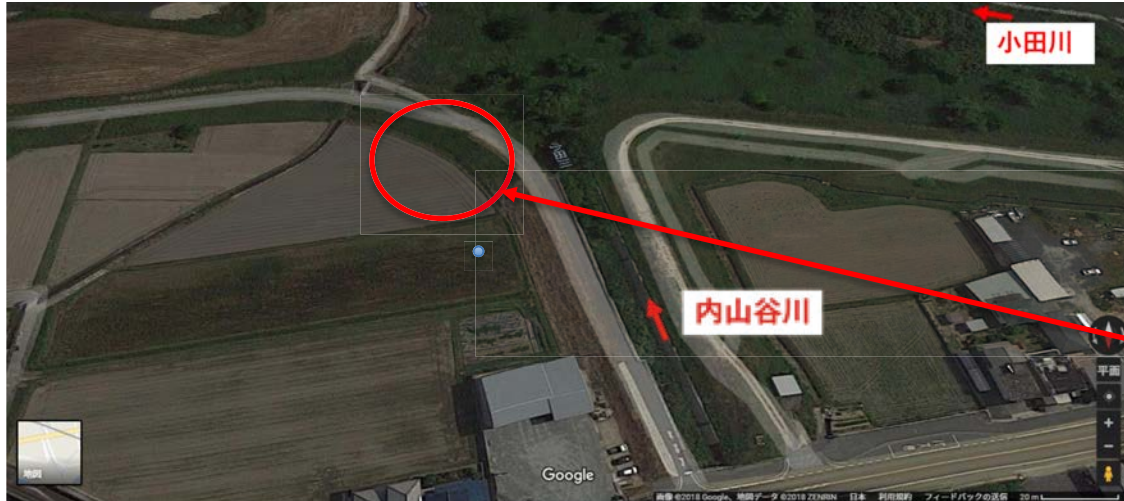
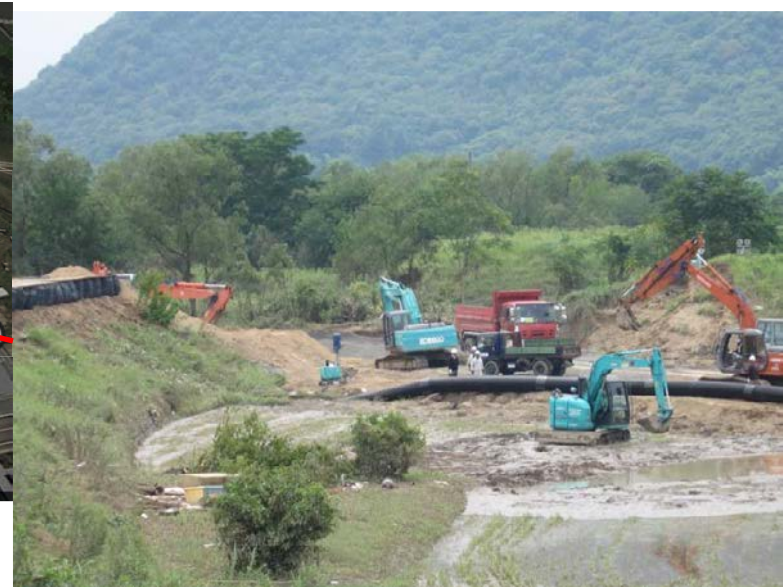
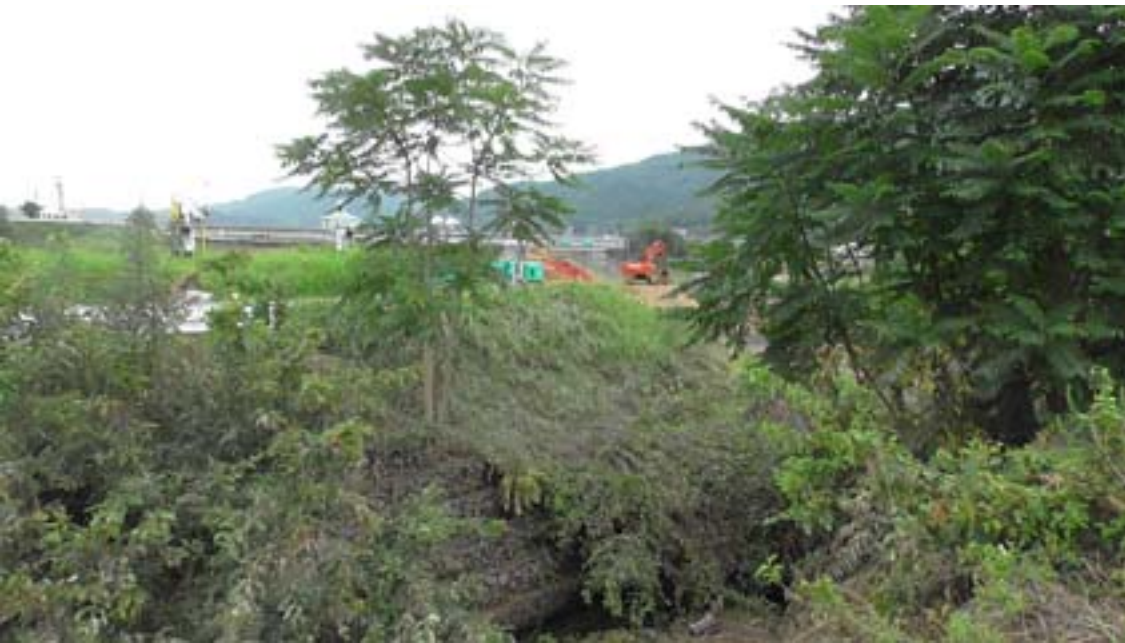
小田川・内山谷川破堤箇所

合流部分の決壊箇所

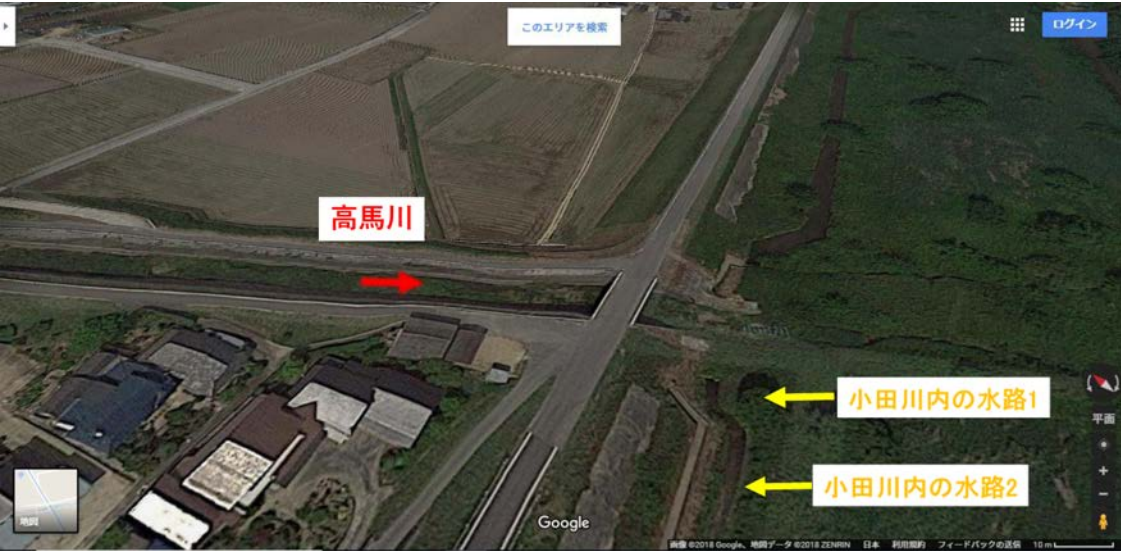
小田川・高馬川破堤箇所

小田川本川の破堤部分

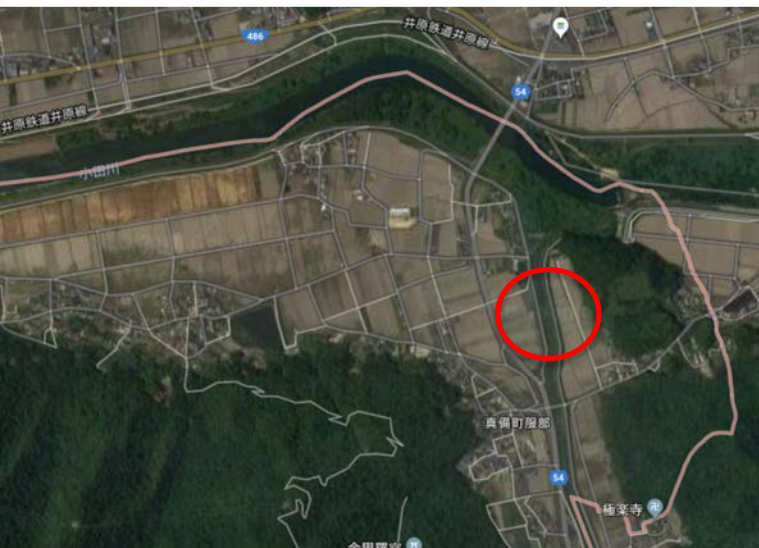
小田川・真谷川破堤箇所

破堤箇所

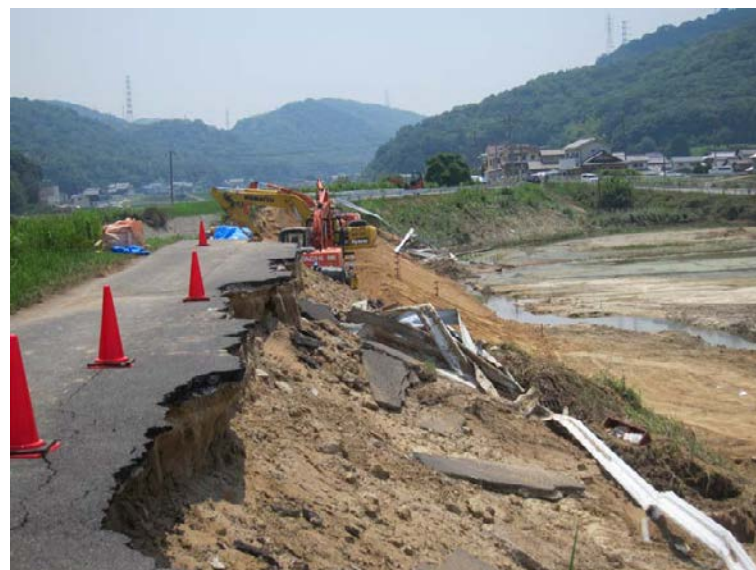
越流による裏のり侵食

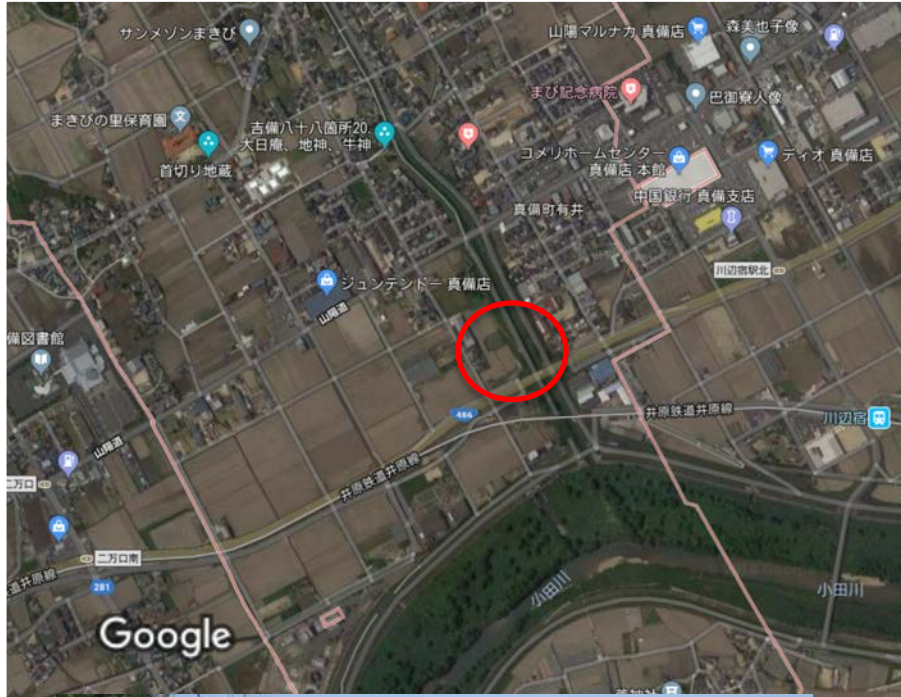
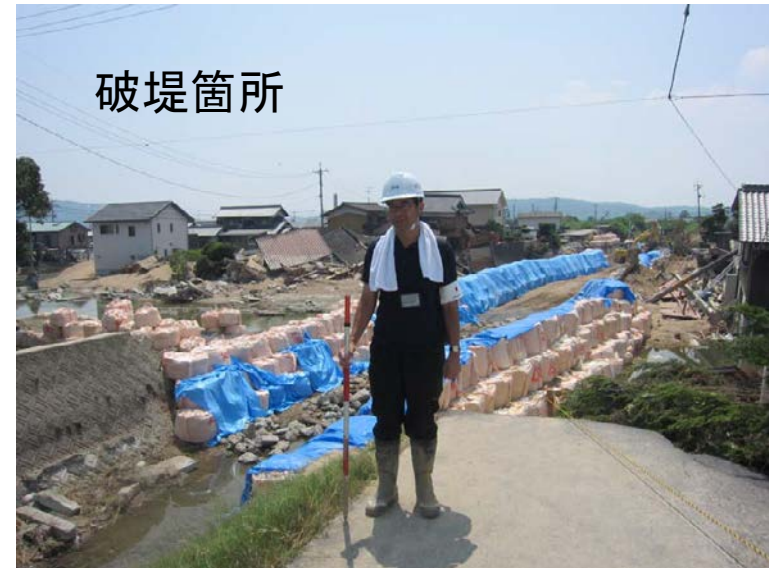
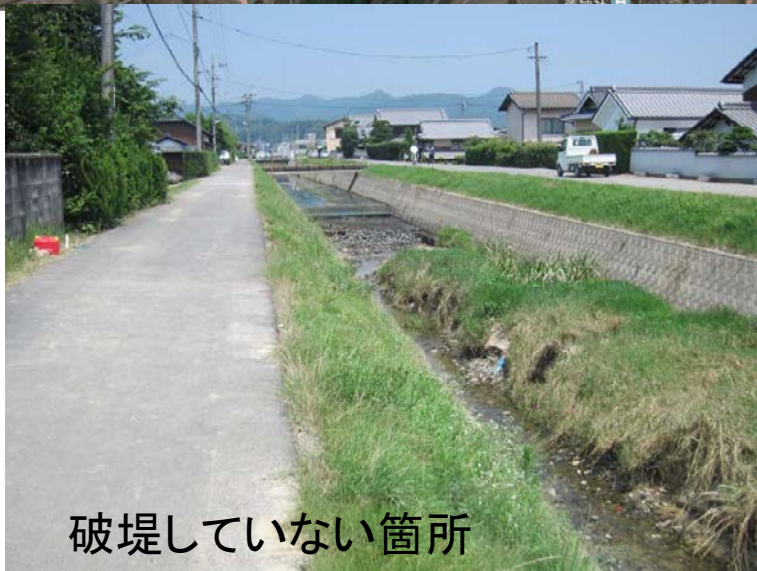
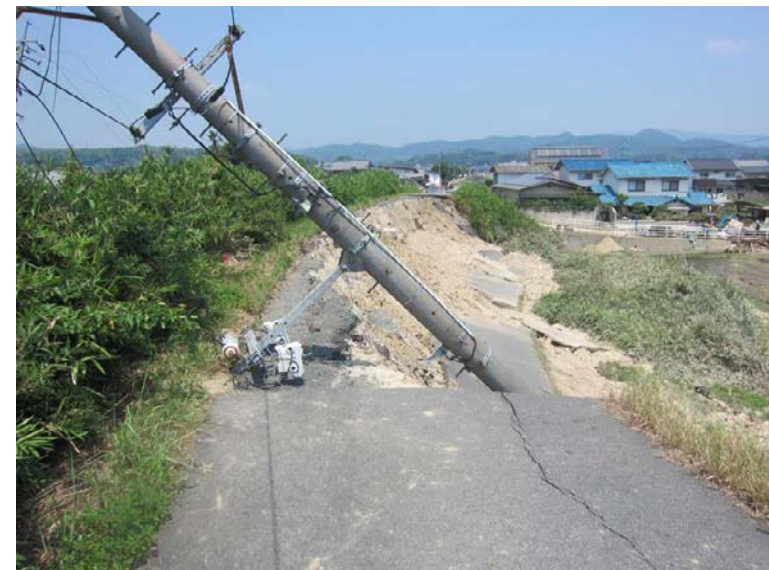
小田川・末政川破堤箇所

- ・多くは越流破堤と結論づけられている.
- ・越流を伴わない裏法面崩壊も見られる. → 間隙水圧による破堤
- ・パイピングの可能性は否定できない.

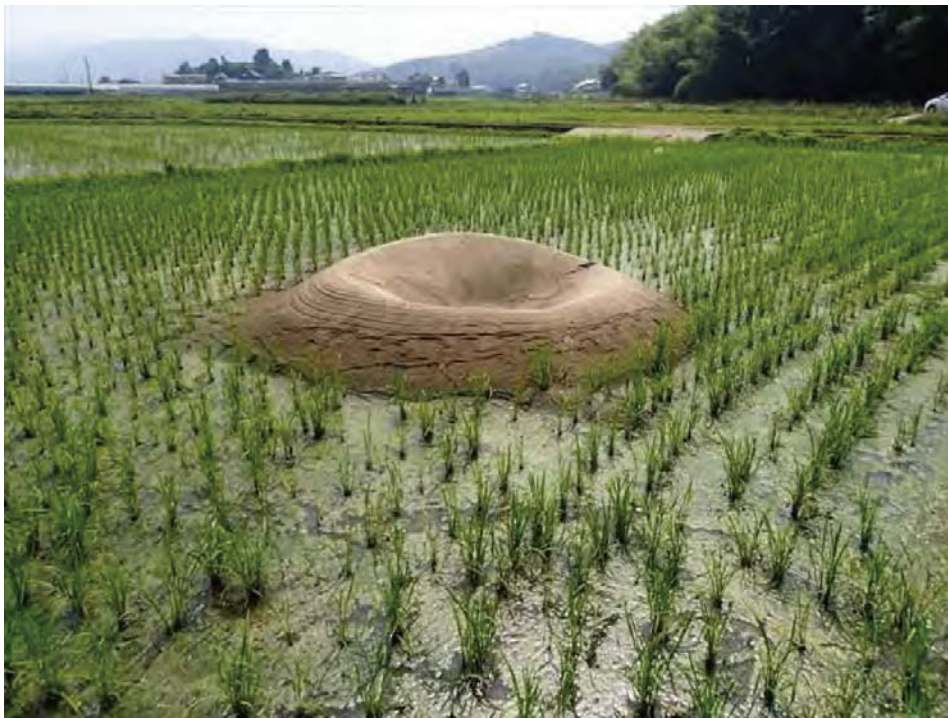
小田川で見られた噴砂痕

パイピング？

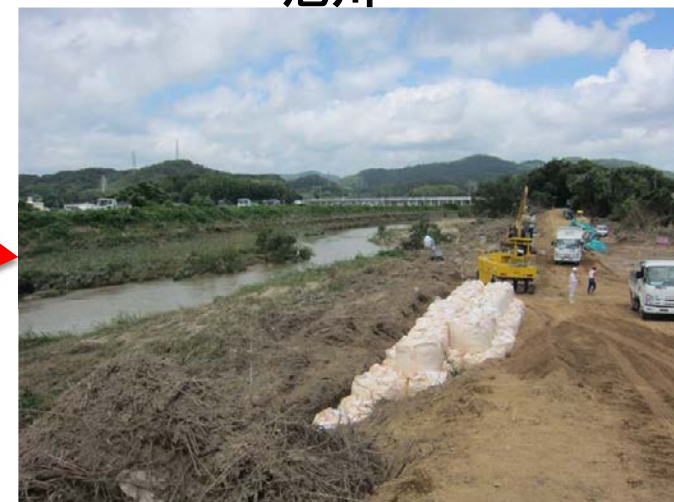
砂川

9日午後5時現在, 岡山市内の住宅被害:
全壊・半壊 5件, 床上浸水1856件, 床下浸水1287件
:7割の2230件が砂川の堤防決壊によるもの

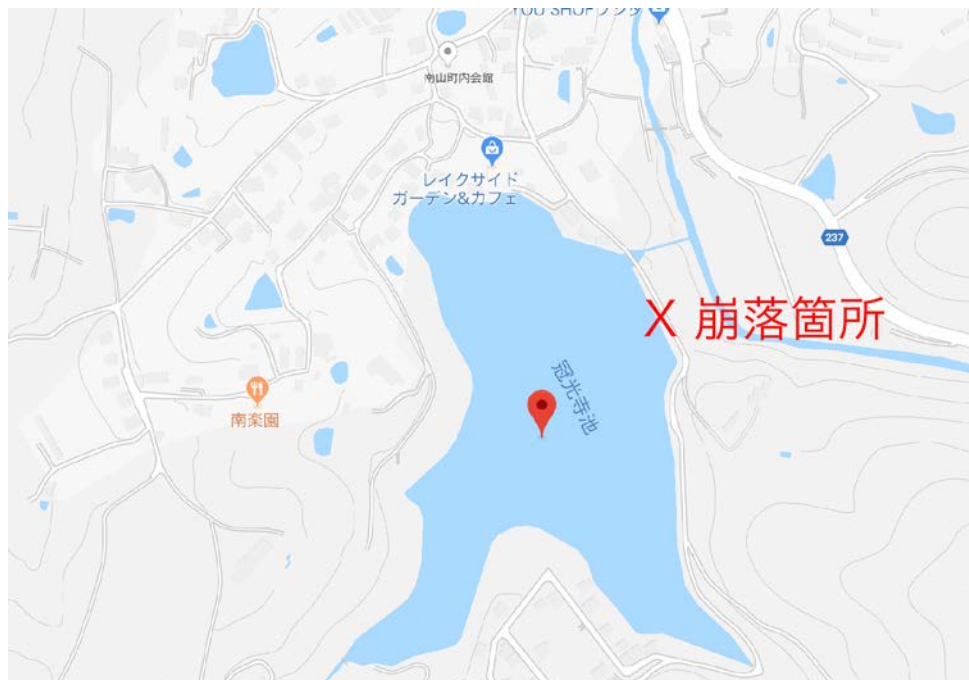
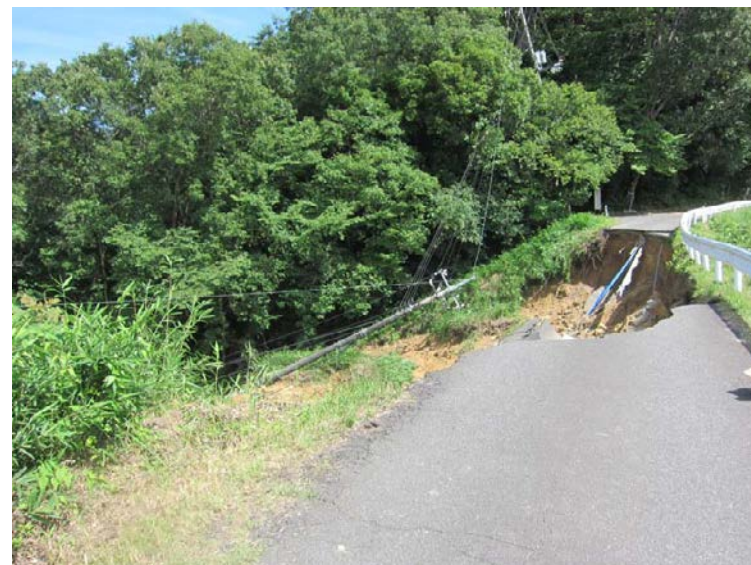
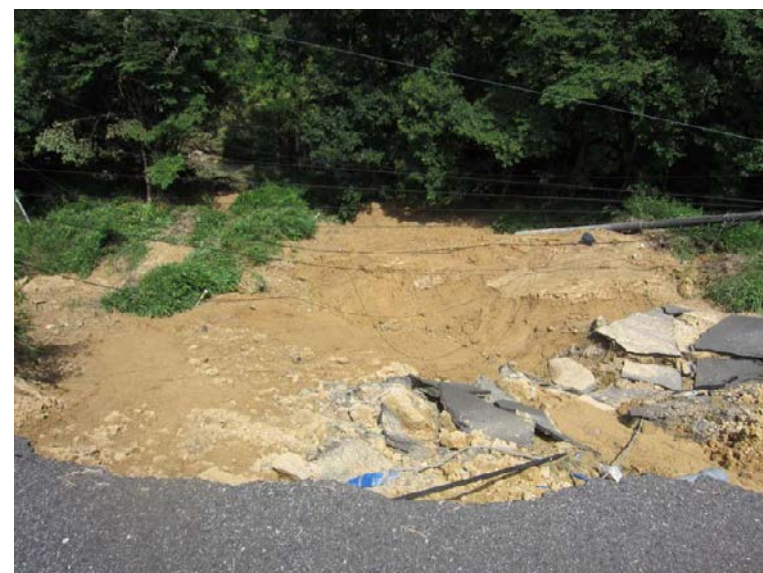
ため池堤体の損傷・破堤(冠光寺池)

貯水量: 340,000m³

裏のり面が円弧すべり状に崩落
決壊はせず

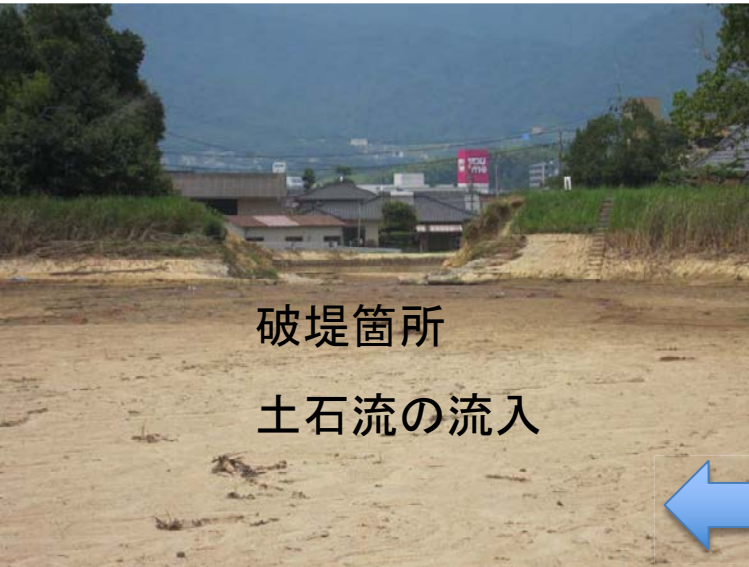
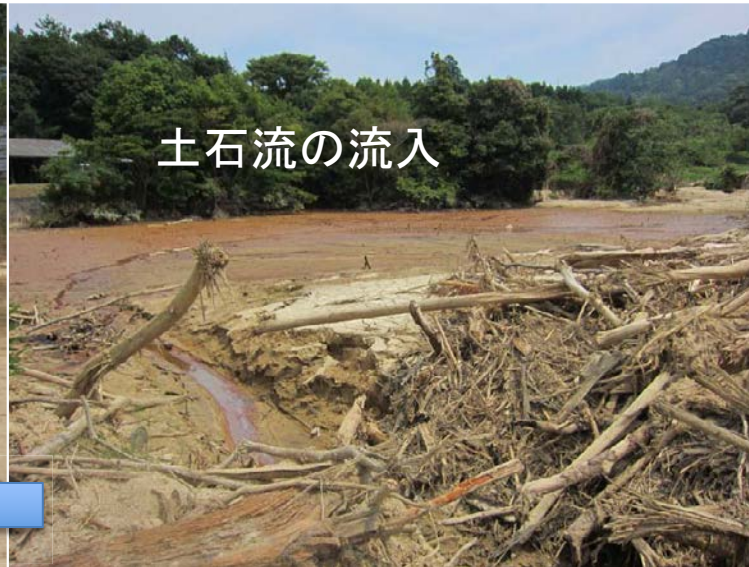
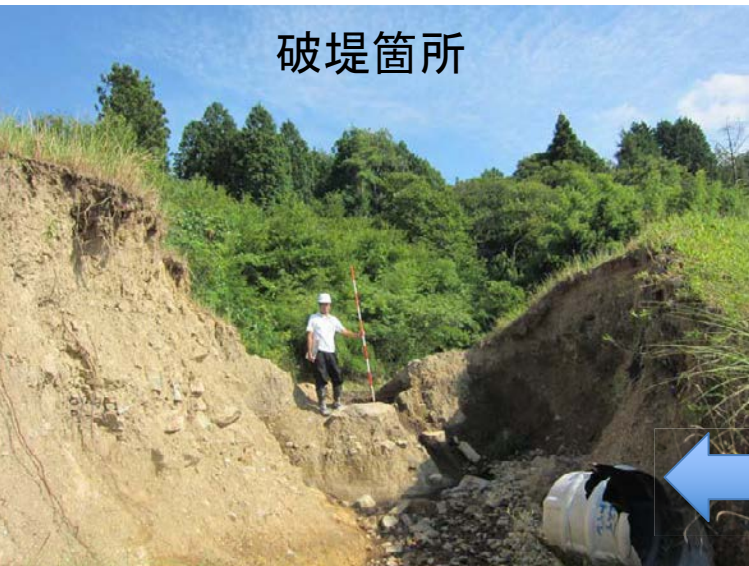
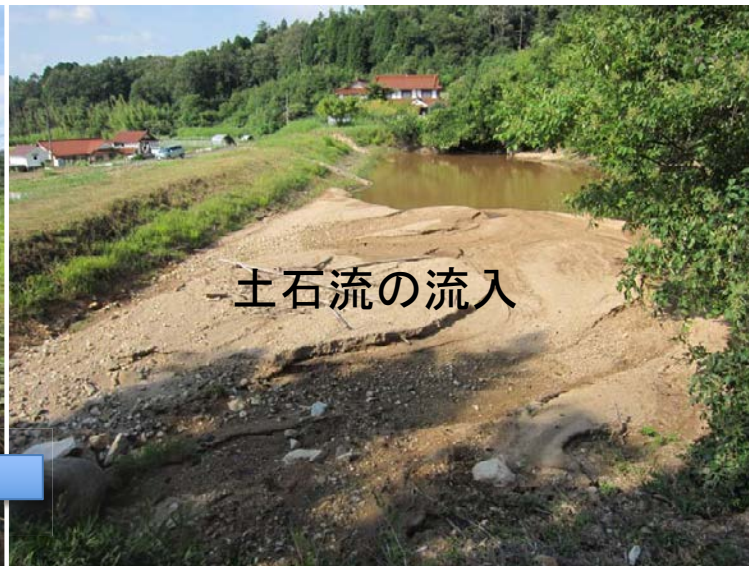
広島におけるため池被害の特色

広島(東広島市周辺)の
ため池は、土石流の流入により破堤した
ものが多い
