# 岡山大学 平成30年7月豪雨災害調査団報告

## 河川災害グループ

平成30年9月3日

## 倉敷市真備地区浸水，決壊状況

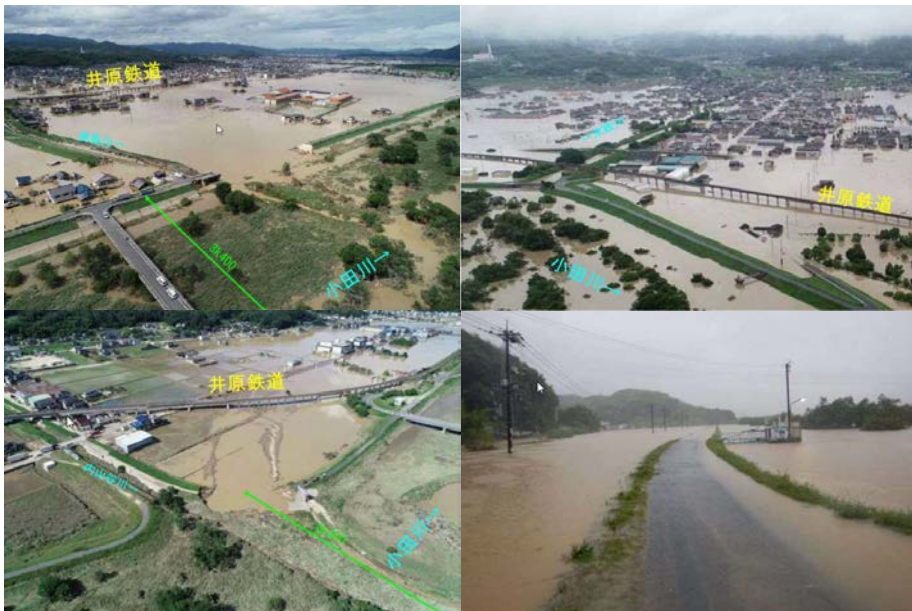
7月8日（日）撮影 左岸6k400付近内地

7月7日（土）撮影 右岸2k400付近

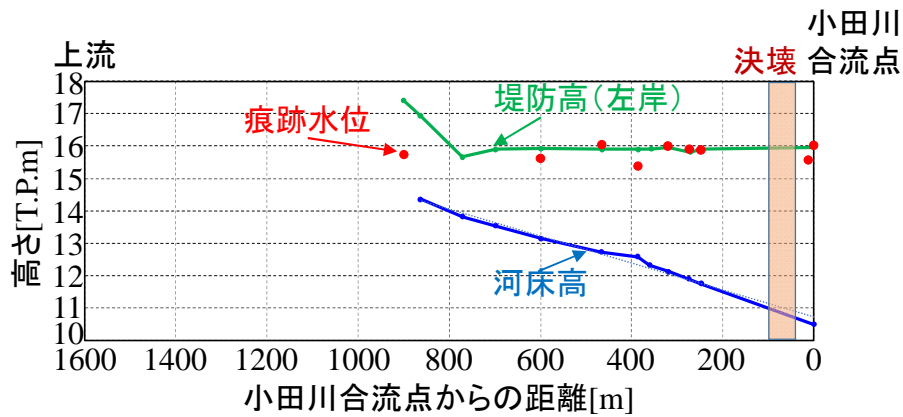
調査結果:河道痕跡調査③高馬川

- ・合流点から600m~900mまで痕跡水位はフラット(バックウォーターの影響)
- ・500m~0mの広範囲で越水(部分的な越水).

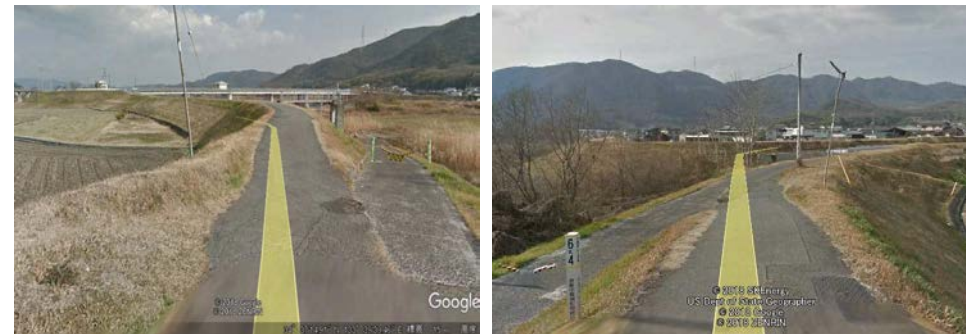
決壊前の状況

写真の電柱位置よりやや上流側まで決壊  
Google ストリートビュー

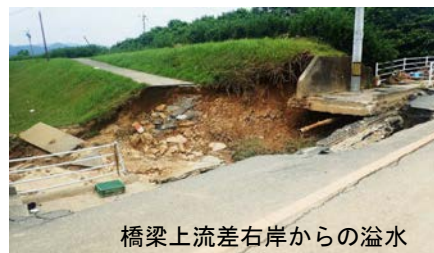
# 末政川 道路を溢水する流れの確認

橋梁上流差右岸からの溢水

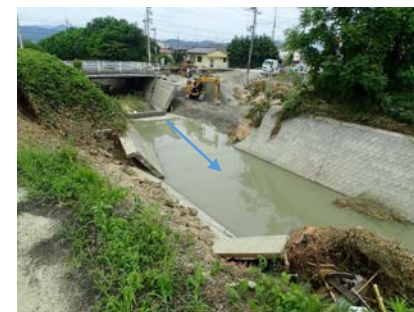
橋梁下流の右岸被災状況

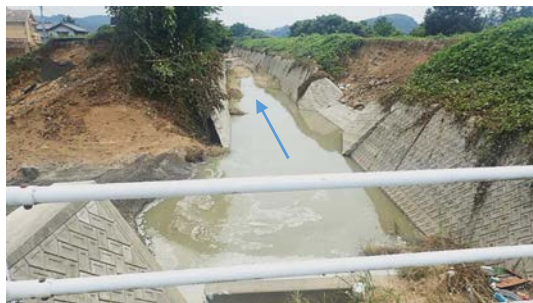
# 末政川 決壊状況 (左岸0.4km付近)

橋梁部の溢水の確認, ガードパイプが上流側へ傾斜

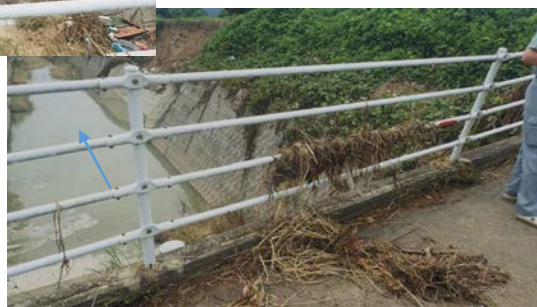
橋梁下流の左岸の決壊

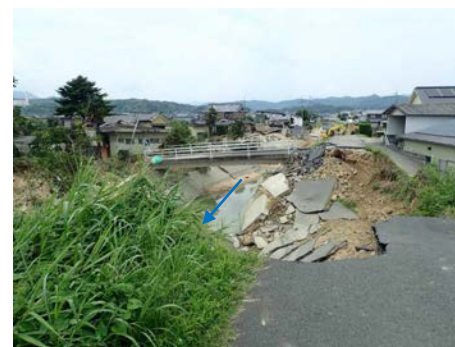
橋梁下流の左岸被災状況

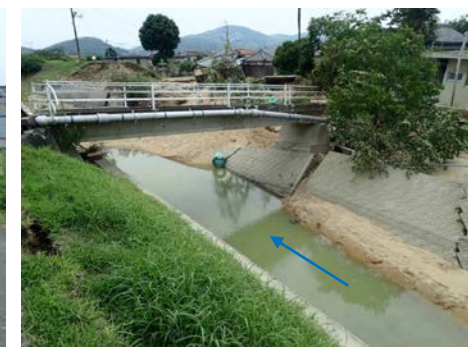
橋梁下流の右岸被災状況

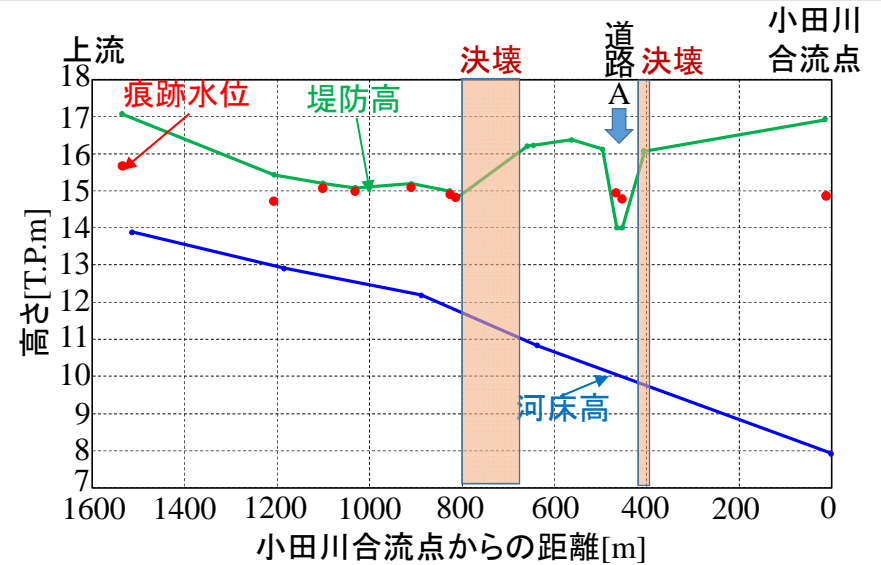
# 調査結果: 河道痕跡調査②末政川

・合流点から1100m程度まで痕跡水位はフラット(バックウォーターの影響)  
 ・道路A(次頁)で堤防が低いため溢水. 1100m~700mの広範囲で越水(部分的な越水).  
 二瓶泰雄(東京理科大学)取りまとめ

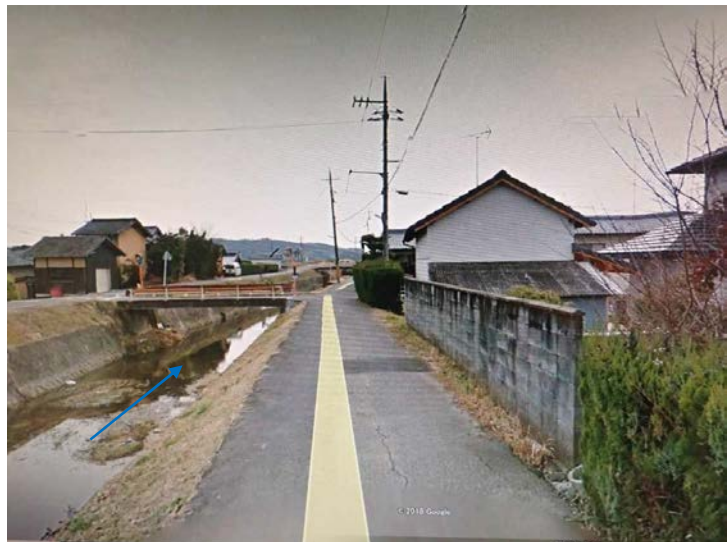
# 末政川 両岸決壊箇所上流端付近の流失した橋梁

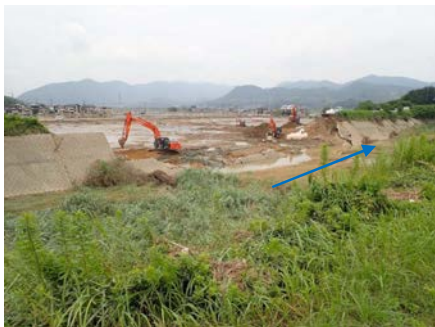
左岸破堤部

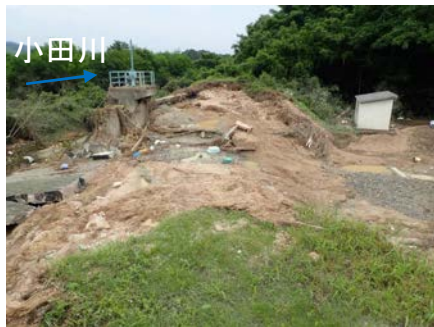
右岸破堤部

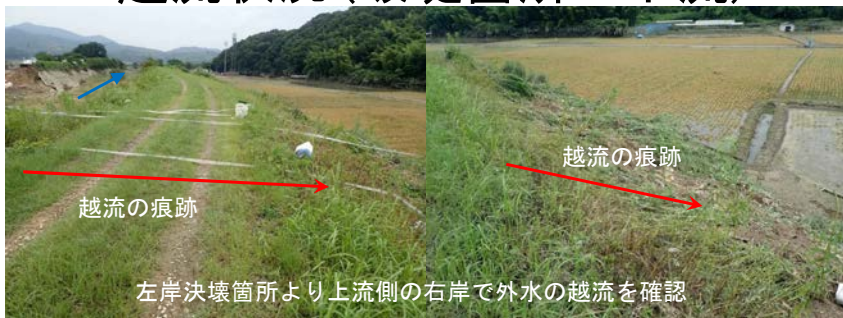
左岸決壊箇所より上流側の右岸で外水の越流を確認

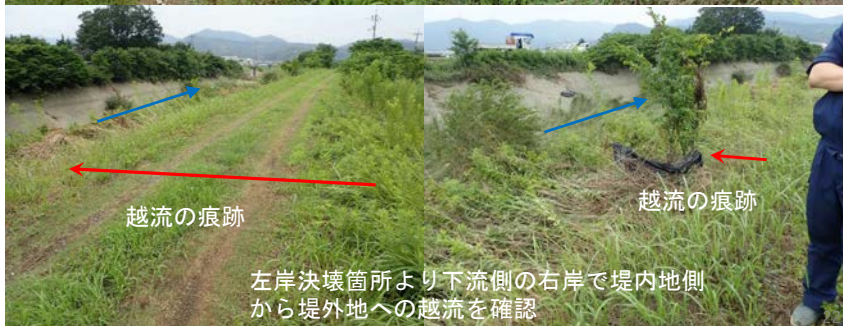
左岸決壊箇所より下流側の右岸で堤内地側から堤外地への越流を確認

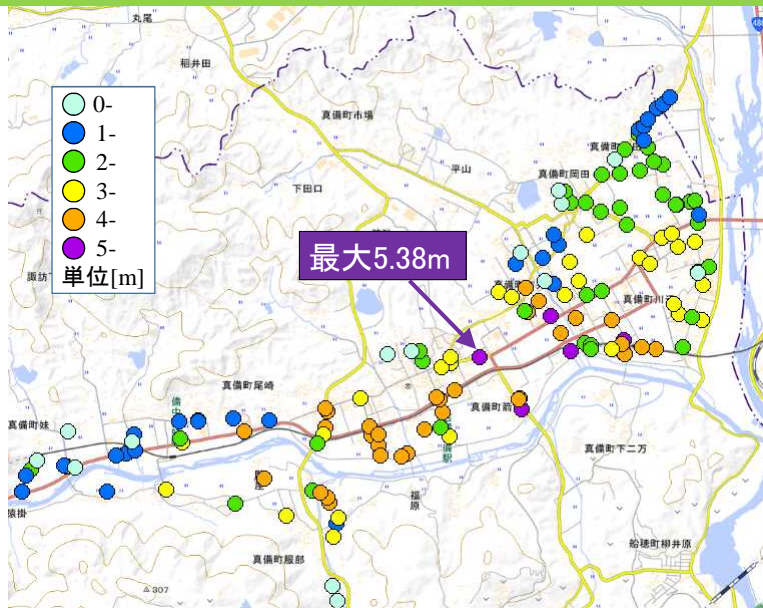
## 氾濫域：①浸水深（観測生データ，147地点）

- ・浸水深5m以上が5地点，小田川近くで4m以上の浸水深が多い。
- ・小田川右岸側も4m以上を記録

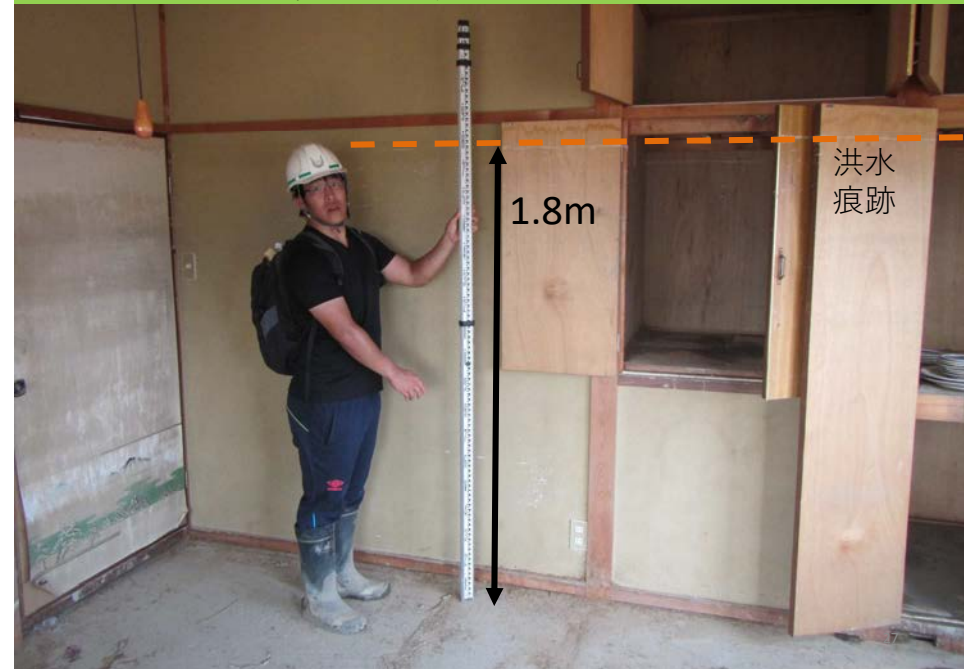
## 浸水深5mの様子（屋内，2階）

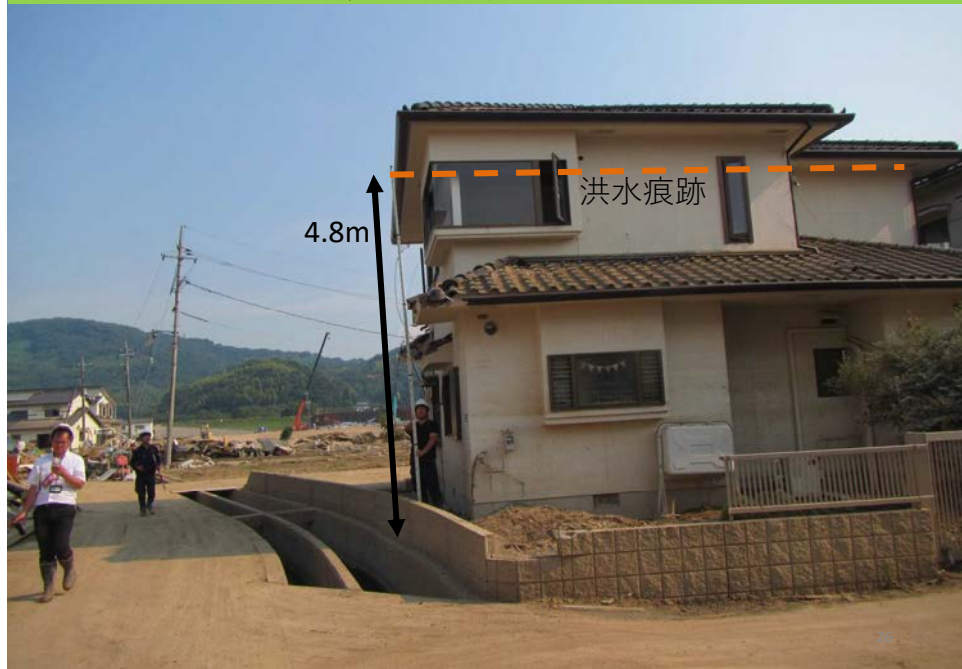
## 浸水深5mの様子（屋外）

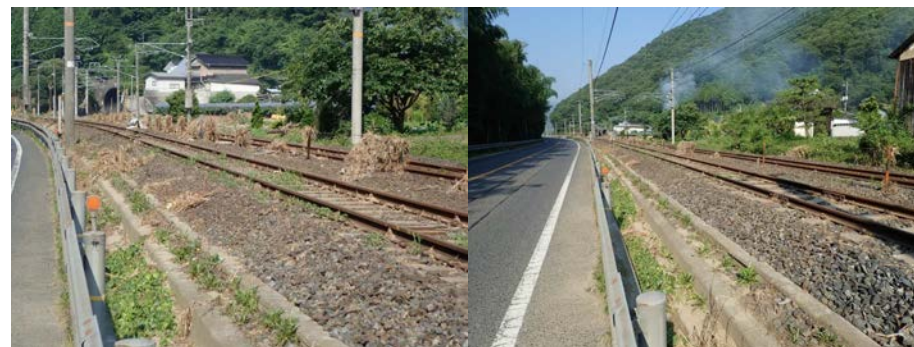
伯備線の冠水状況
